PREPARATION OF PRELIMINARY DESIGN, ENVIRONMENTAL AND SOCIAL IMPACT
ASSESSMENT AND BIDDING DOCUMENTS FOR DESIGN-AND-BUILD CONTRACT FOR
CONSTRUCTION OF BRIDGE OVER THE RIVER LEMBÁ AND A BRIDGE BRIGOMA

FINAL REPORT GEOTECHNICAL REPORT

PREPARATION OF PRELIMINARY DESIGN, ENVIRONMENTAL AND SOCIAL IMPACT ASSESSMENT AND BIDDING DOCUMENTS FOR DESIGN-AND-BUILD CONTRACT FOR CONSTRUCTION OF BRIDGE OVER THE RIVER LEMBÁ AND A BRIDGE BRIGOMA

**FINAL REPORT
 GEOTECHNICAL REPORT**

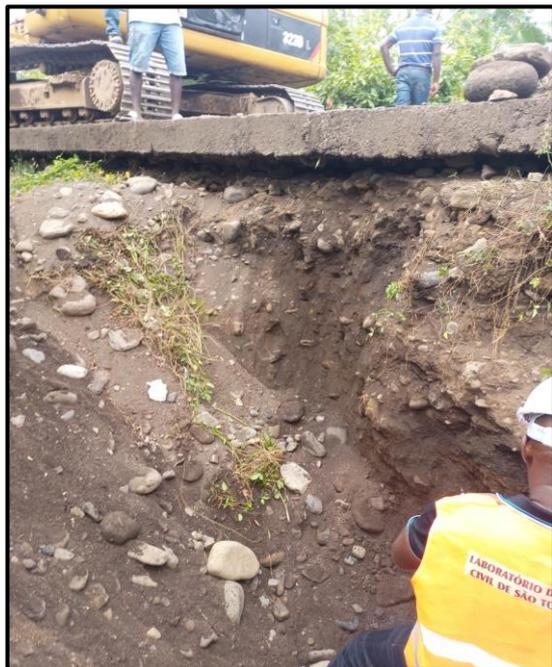
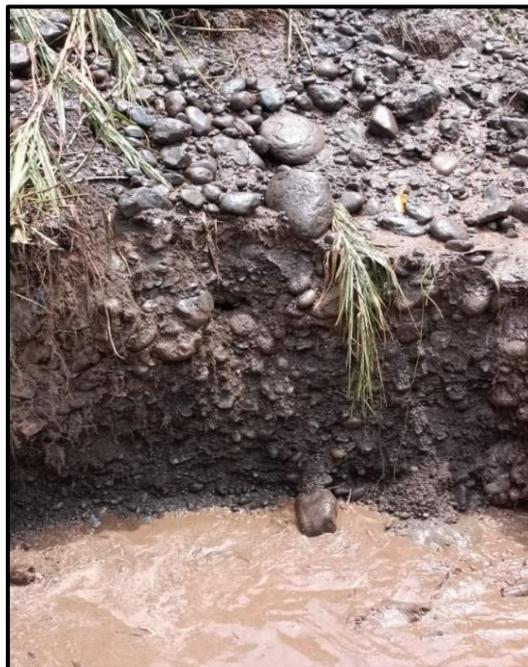
O exame das secções das escavações de reconhecimento efectuadas no âmbito do presente estudo revelou um predomínio de formações de seixos com uma matriz arenosa-siltosa. É de salientar a abundância de seixos, cujas dimensões variam consideravelmente. As escavações não permitiram atingir a base das camadas aluvionares superficiais, pelo que não foi possível caracterizar as camadas mais profundas da rocha-mãe.

As fotografias seguintes ilustram a natureza do assento do lado direito das duas estruturas.

Fotografias 1 & 2 : Fotos das escavações f1 e F3 à direita da ponte de Lembá

Os parâmetros de identificação assim obtidos confirmam as secções das escavações efectuadas com um predomínio de elementos grosseiros e uma matriz areno-siltosa de baixa a média plasticidade.

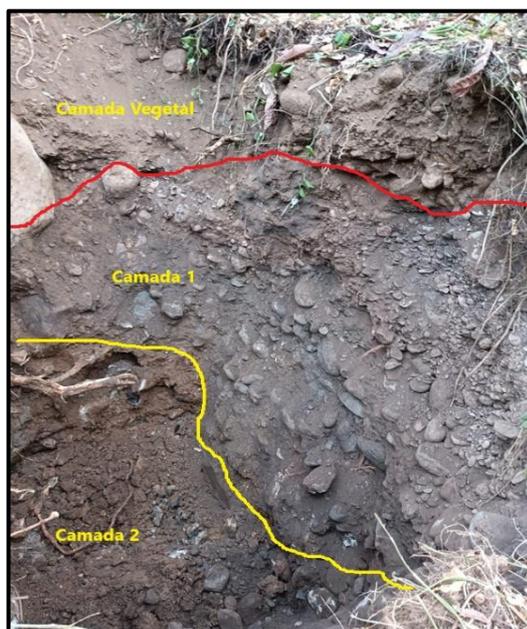
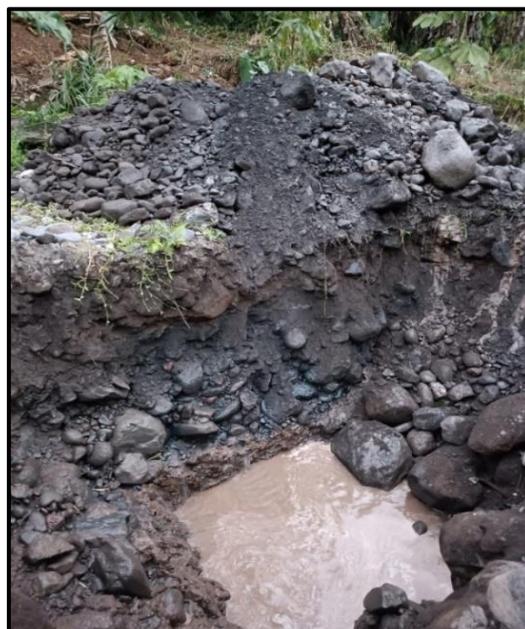
Fotos 3 & 4 : Fotos das escavações f2 e F1 à direita da ponte Brigoma
